## Visita Tecnica alla Galleria “Cesaronica” - strada statale 685 “delle Tre Valli Umbre”

### Breve descrizione dell'opera oggetto della visita

La galleria “Cesaronica” è ubicata tra il km 6+090,44 e il km 7+245,20 della strada statale S.S. 685 “delle Tre Valli Umbre” che va da Arquata del Tronto (AP) a Spoleto (PG), passando per Norcia. La galleria,

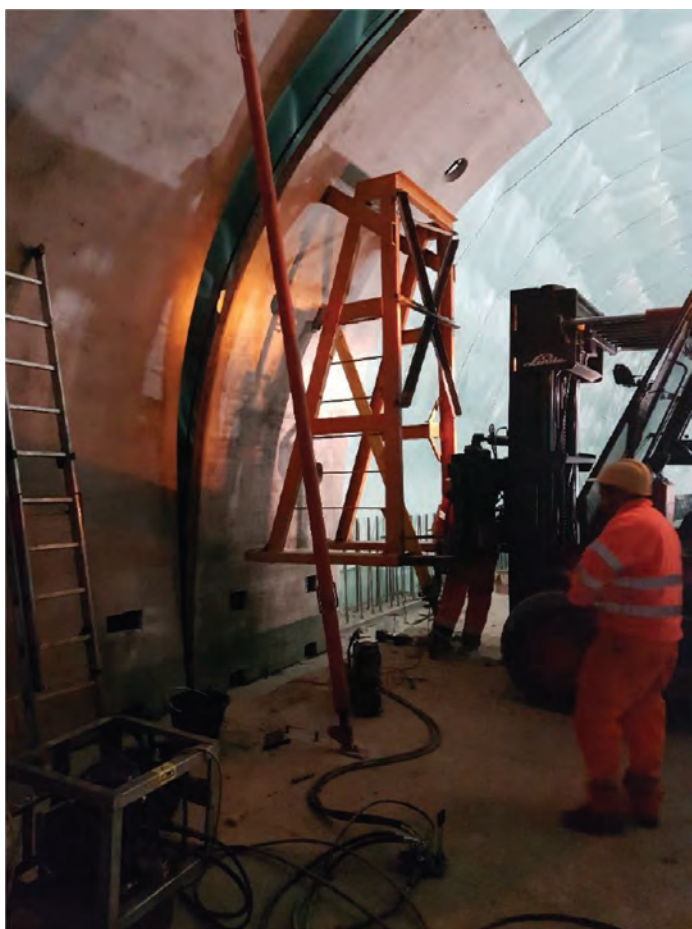
Figura 2. Galleria "Cesaronica", posa di predalles in c.a. prefabbricate.

- 5) posa in opera di predalles prefabbricate in c.a. (Fig. 2) e armatura aggiuntiva di ripartizione, previa esecuzione dell'impermeabilizzazione con tessuto non tessuto e guaina in PVC, e successivo getto di riempimento a tergo delle stesse predalles (lavorazioni eseguite con l'utilizzo di una struttura/scudo a protezione del traffico veicolare diurno sottostante);

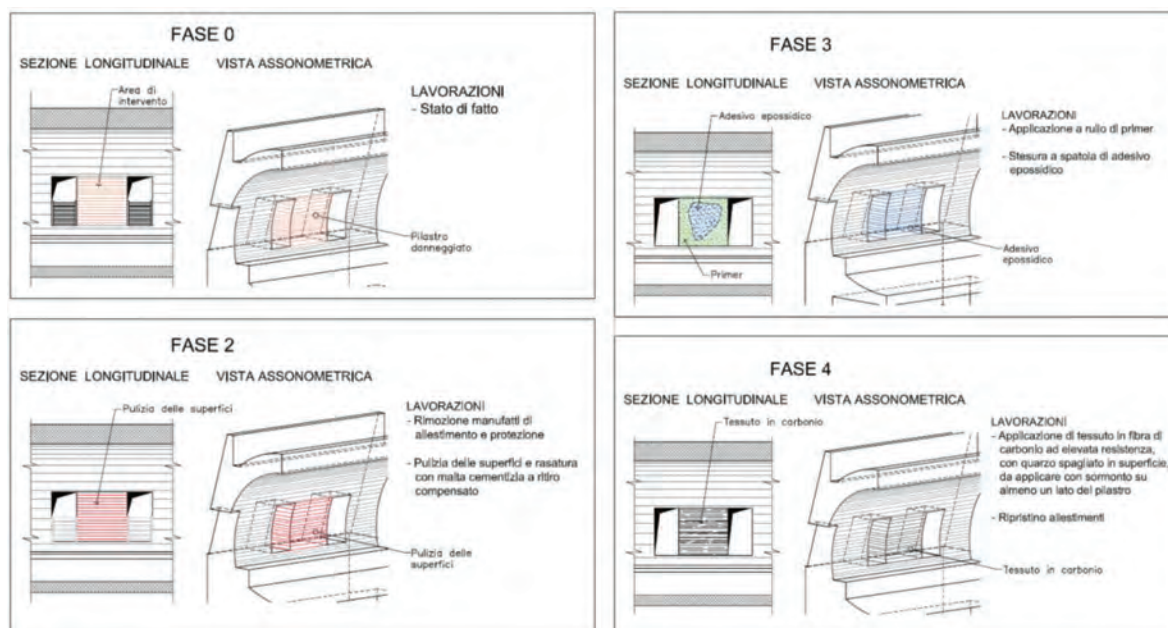
**INTERVENTO TIPO "C2"** – Ripristini esterni e sui pilastri/finestre. Questo intervento riguarda i pluviali danneggiati, i tratti di rivestimento esterno ammalorato e i pilastri degradati tra due aperture consecutive della galleria artificiale finestrata.

Figura 3. Galleria "Cesaronica" – Intervento tipo "C2" su pilastro danneggiato.

– L'intervento di ripristino dei pilastri degradati del tratto in artificiale finestrato consiste in (Fig. 3):

- 1) rimozione dei manufatti di allestimento e protezione dei pilastri, pulizia delle superfici con eventuale ricostruzione con malta cementizia a ritiro compensato;
- 2) applicazione a rullo del primer e stesura a spatola di adesivo epossidico;
- 3) applicazione del nastro in fibra di carbonio con sormonto su almeno un lato del pilastro;
- 4) applicazione del primer per favorire l'attacco del rivestimento finale e successiva applicazione del rivestimento finale con malta cementizia antiritiro e ripristino dei manufatti di allestimento.
